## **Evaluasi Efisiensi Saluran Terhadap Debit Aliran Air pada Jaringan Irigasi Purwodadi Magetan, Jawa Timur**

### *Irrigation Efficiency Evaluation to the Water Flow at the Purwodadi Irrigation Magetan, East Java*

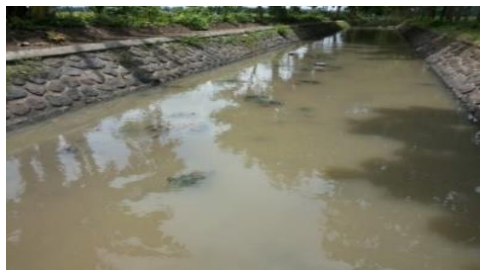
Gambar 1. Tumbuhan Air

Hasil perhitungan kecepatan aliran Tabel 3 menunjukkan bahwa saluran sekunder Karang memiliki kecepatan aliran yang rendah, jika dibandingkan dengan standar. Kecepatan aliran yang rendah pada saluran sekunder menimbulkan sedimen yang kemudian akan menurunkan kapasitas saluran. Sedimen pada saluran memungkinkan tanaman untuk tumbuh pada saluran irigasi. Tumbuhan air ini banyak terdapat pada saluran sekunder Karang utara tepatnya sepanjang kurang lebih 200 m sebelum bangunan sadap akhir BKU 3.

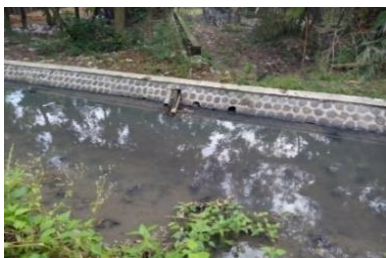
Gambar 2. Saluran Pembuangan Kotoran Ternak

dari intake ke titik SKS4 sangat jauh sehingga sudah banyak terjadi kehilangan air pada saluran. Penyebab lain dari rendahnya debit pada ruas SKS3-SKS4 adalah sebelum titik pengukuran SKS3-SKS4 saluran melewati pemukiman warga, banyak kegiatan-kegiatan warga yang mengganggu efisiensi saluran irigasi, salah satunya pembungan kotoran ternak pada saluran. Saluran sekunder Karang Selatan dimanfaatkan oleh warga sekitar desa Manjung untuk membuang limbah kotoran ternak.

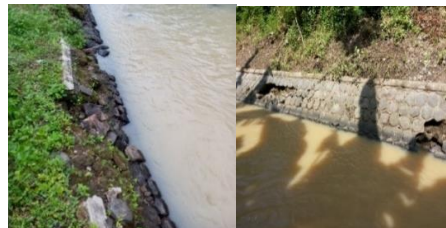
Gambar 3. Lubang pada Saluran Primer

Kecepatan dan debit saluran primer Purwodadi sudah memenuhi standar, namun menurut pengamatan, saluran ini justru paling banyak mengalami kerusakan. Banyak sekali lubang pada dinding, terutama sepanjang kurang lebih 200 m setelah intake dari bendung Purwodadi pada ruas PP1-PP4. Lebih jelasnya kerusakan pada saluran primer Purwodadi dapat dilihat pada Gambar 3.

Melihat hasil dari penelitian pada jaringan irigasi, berikut adalah upaya-upaya yang dapat dilakukan untuk meningkatkan efisiensi saluran yaitu melakukan pengkajian mengenai kondisi fisik dan alat ukur pada jaringan irigasi Purwodadi utamanya pada daerah-daerah yang dianggap vital.

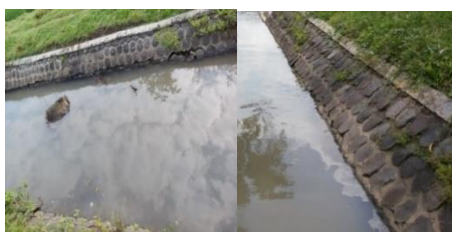
Gambar 6. Lubang pada Saluran Sekunder Karang Selatan

Saluran sekunder Karang Selatan ruas SKS3-SKS4 juga banyak sekali lubang-lubang kecil pada dinding saluran yang mengakibatkan rendahnya efisiensi saluran. Lubang seperti pada Gambar 6 banyak ditemui pada saluran sekunder Karang selatan tepatnya setelah bangunan terjunan BKS. 3<sup>a</sup> sepanjang kurang lebih 300 m.
